深圳市福田瑞鹏宠物医院有限公司 景田分院新建项目竣工环境保护验收 监测报告表

建设单位：深圳市福田瑞鹏宠物医院有限公司景田分院

表1 基本情况及验收依据

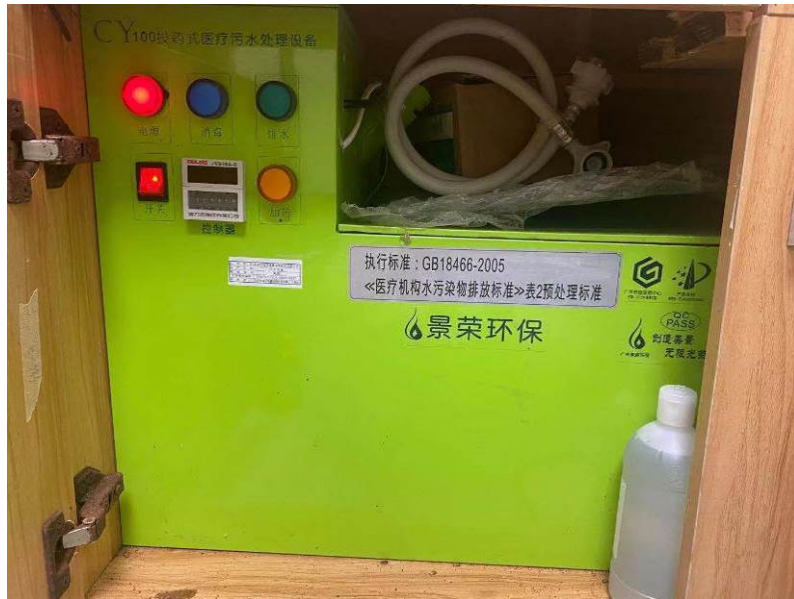
图 3-2 项目已安装 CY100 投药式医疗污水处理设备及所用消毒剂照片

项目在手术室安装了 1 台处理规模 0.5t/d 的广东景荣环保有限公司设计的 CY100 投药式医疗污水处理设备对本项目产生的医疗废水进行处理，处理工艺流程图见图 3-1，已安装 CY100 投药式医疗污水处理设备现场照片见图 3-2。污水处理设备有效容积 0.05m³，通过投放二氧化氯消毒片对本项目产生的医疗废水进行消毒处理，本项目医疗废水处理设备的运行流程如下：

手术室医疗废水处理设施

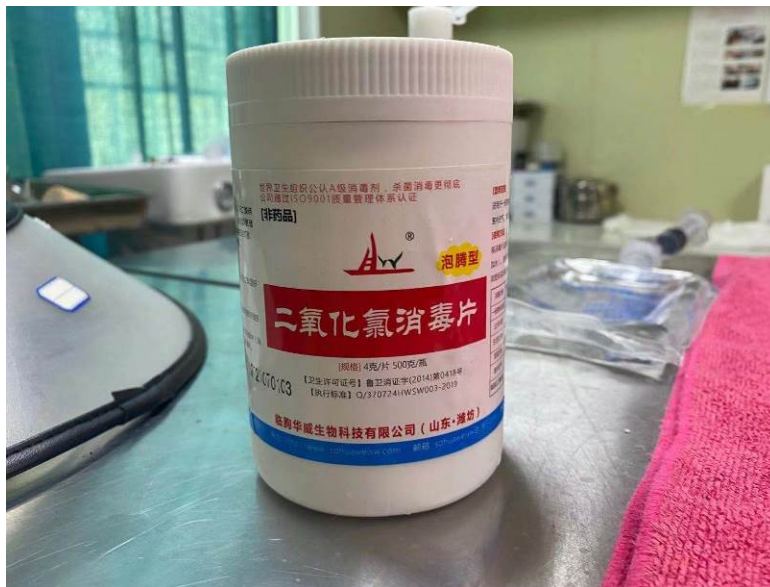
项目使用的二氯化氯消毒片

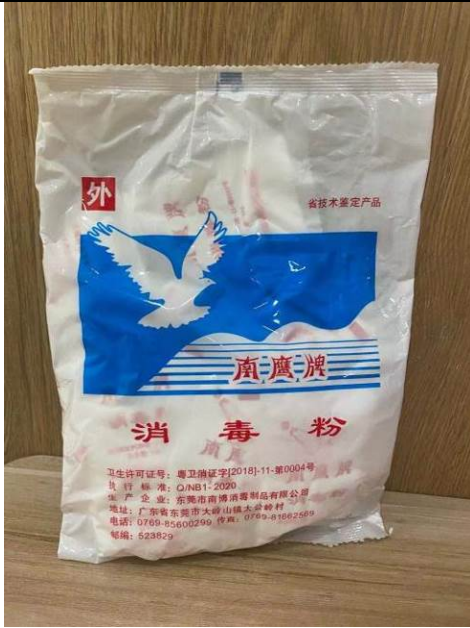
图 3-4 项目采取的废气治理及消毒措施

1) 动物寄养区恶臭：项目寄养区采用紫外灯管进行日常消毒。项目设置动物专用的排便与排尿盒，动物粪便经排便与排尿盒收集并喷洒南鹰牌消毒液（有效氯含量约 1040mg/L）消毒后排入卫生间进入化粪池处理。同时，项目所在场所设置有通排风系统，通过加强通排风和内部清洁、增加消毒和除臭频次，减少恶臭污染物的排放。

动物粪便及尿液消毒粉照片

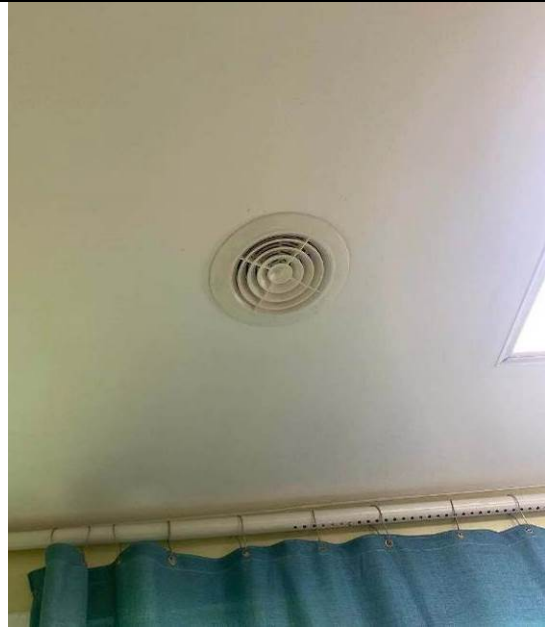
通排风设施

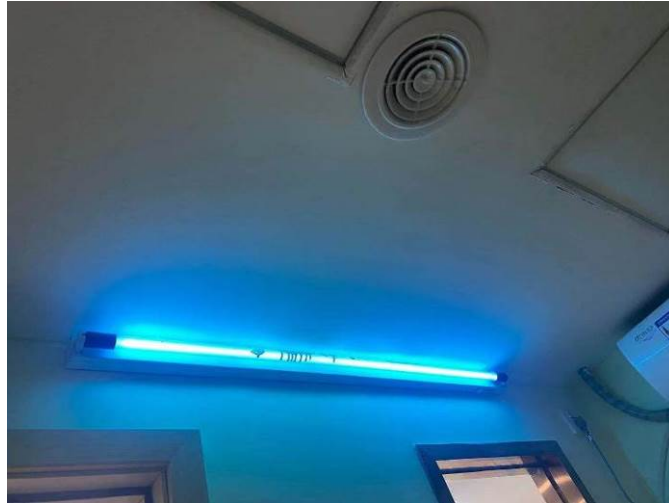
紫外消毒灯管

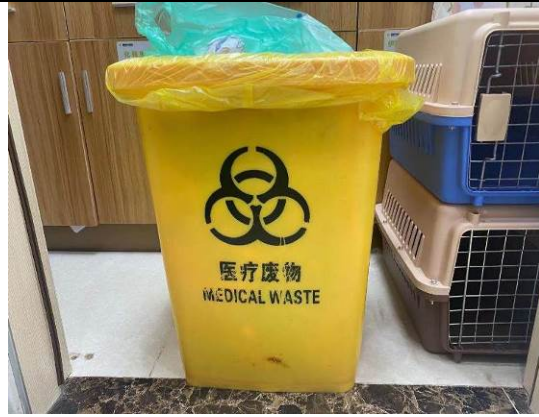
图 3-5 项目固体废物处置措施

本项目设有利器盒，产生的损伤性医疗废物单独收集、暂存在利器盒中；其他医疗废物采用防渗漏医疗垃圾收集袋分类收集并喷洒消毒液后，在项目设置的医疗废物暂存桶中密闭暂存，本项目设置 2 个医废暂存桶，桶容积为 45L。产生的所有医疗废物委托深圳市益盛环保技术有限公司拉运处理处置，处理协议见附件 4。项目设置的医疗废物暂存垃圾桶和利器盒照片见图 3-5。

医疗废物暂存垃圾桶照片

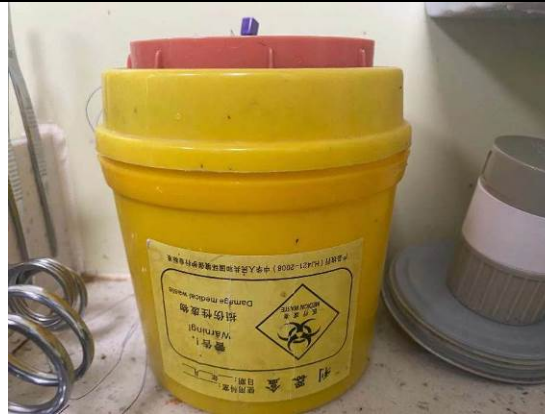
项目设置的利器盒照片

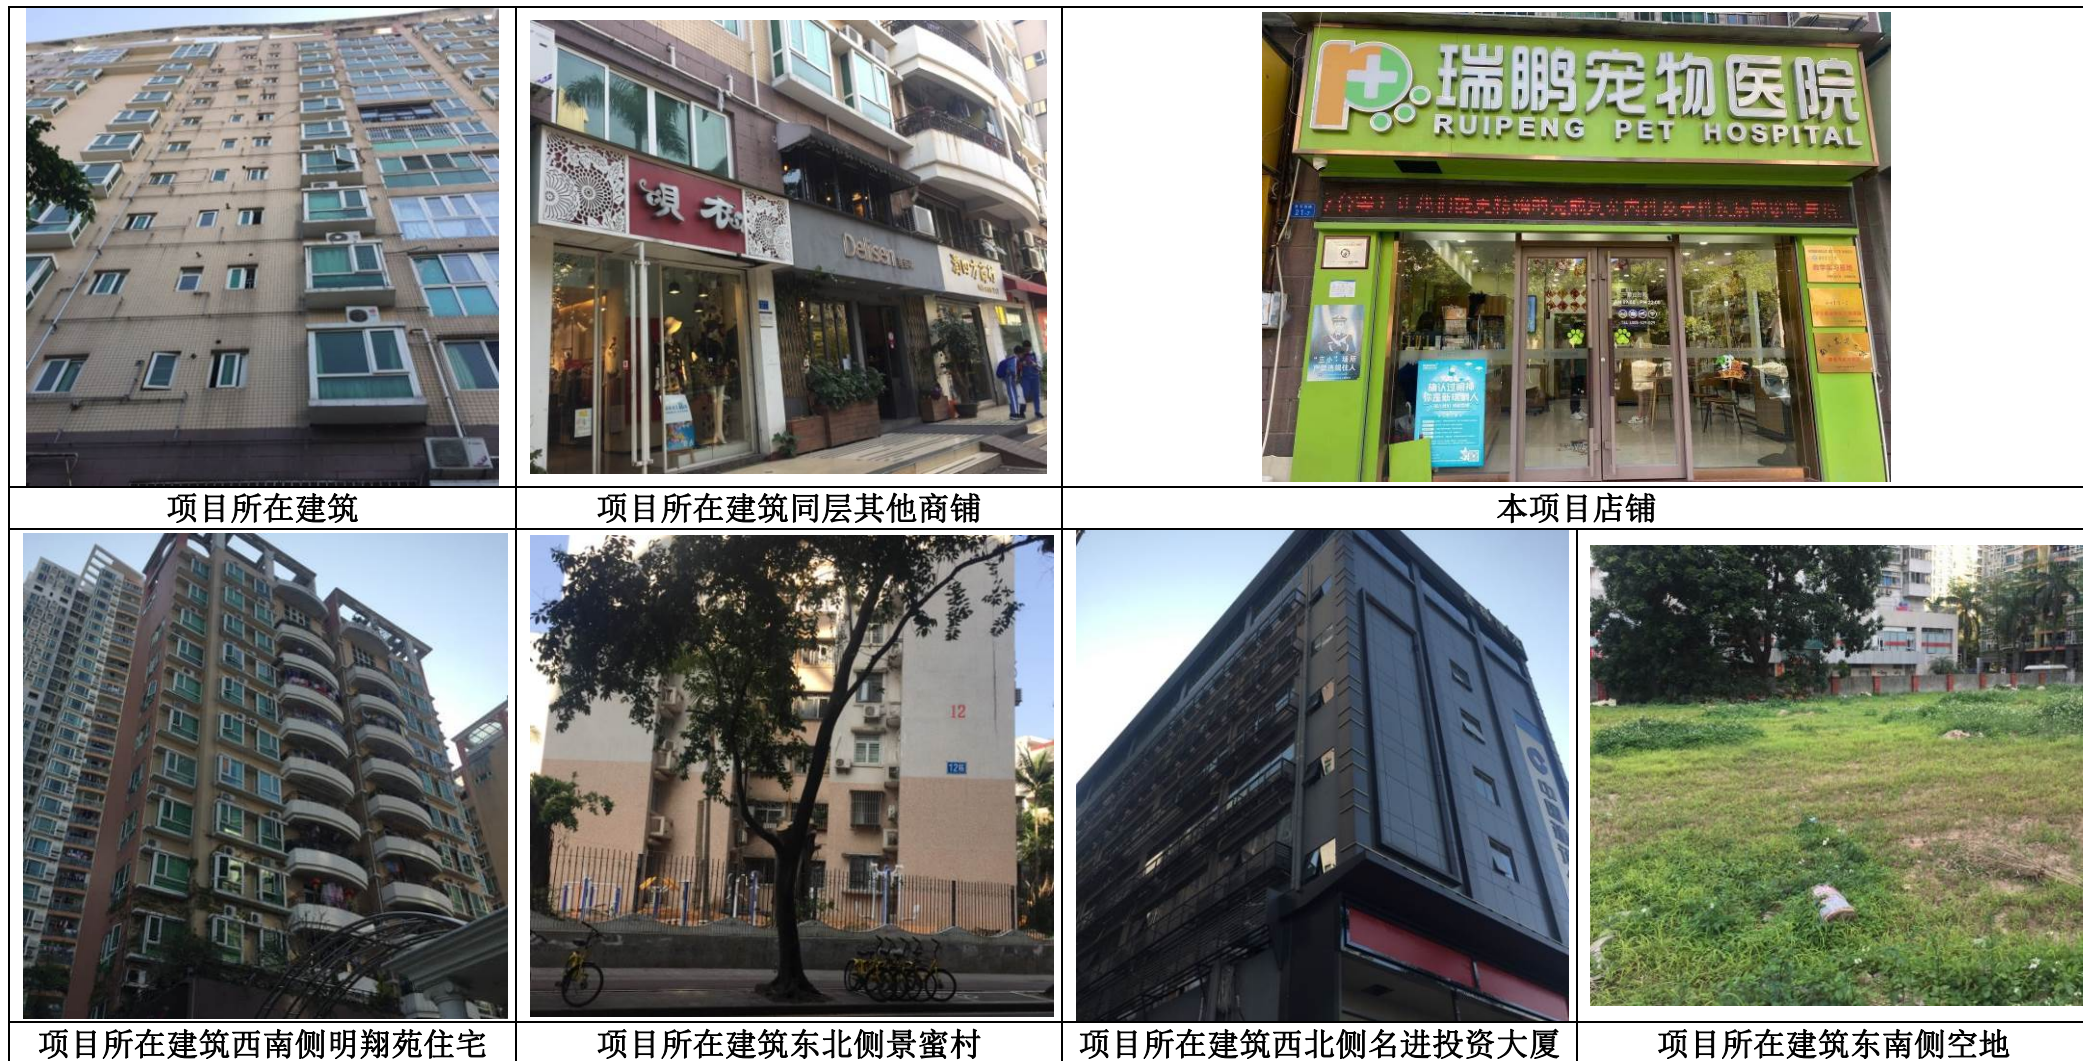
附图 3：项目四至和现状情况照片

1~2 层为配套商业层，3~13 层为住宅。项目位于 6 号商铺第 1~2 层，所在建筑的其它商铺有淘港屋、刘健书画精裱店、喜荟萃等。

项目所在地四至情况：

东北侧约 20m 为景田西路，隔路为景蜜村（住宅）；

西北侧为名进投资大厦；

西南侧为翔名苑小区内其他住宅楼；

东南侧为翔名苑小区内其他住宅楼。

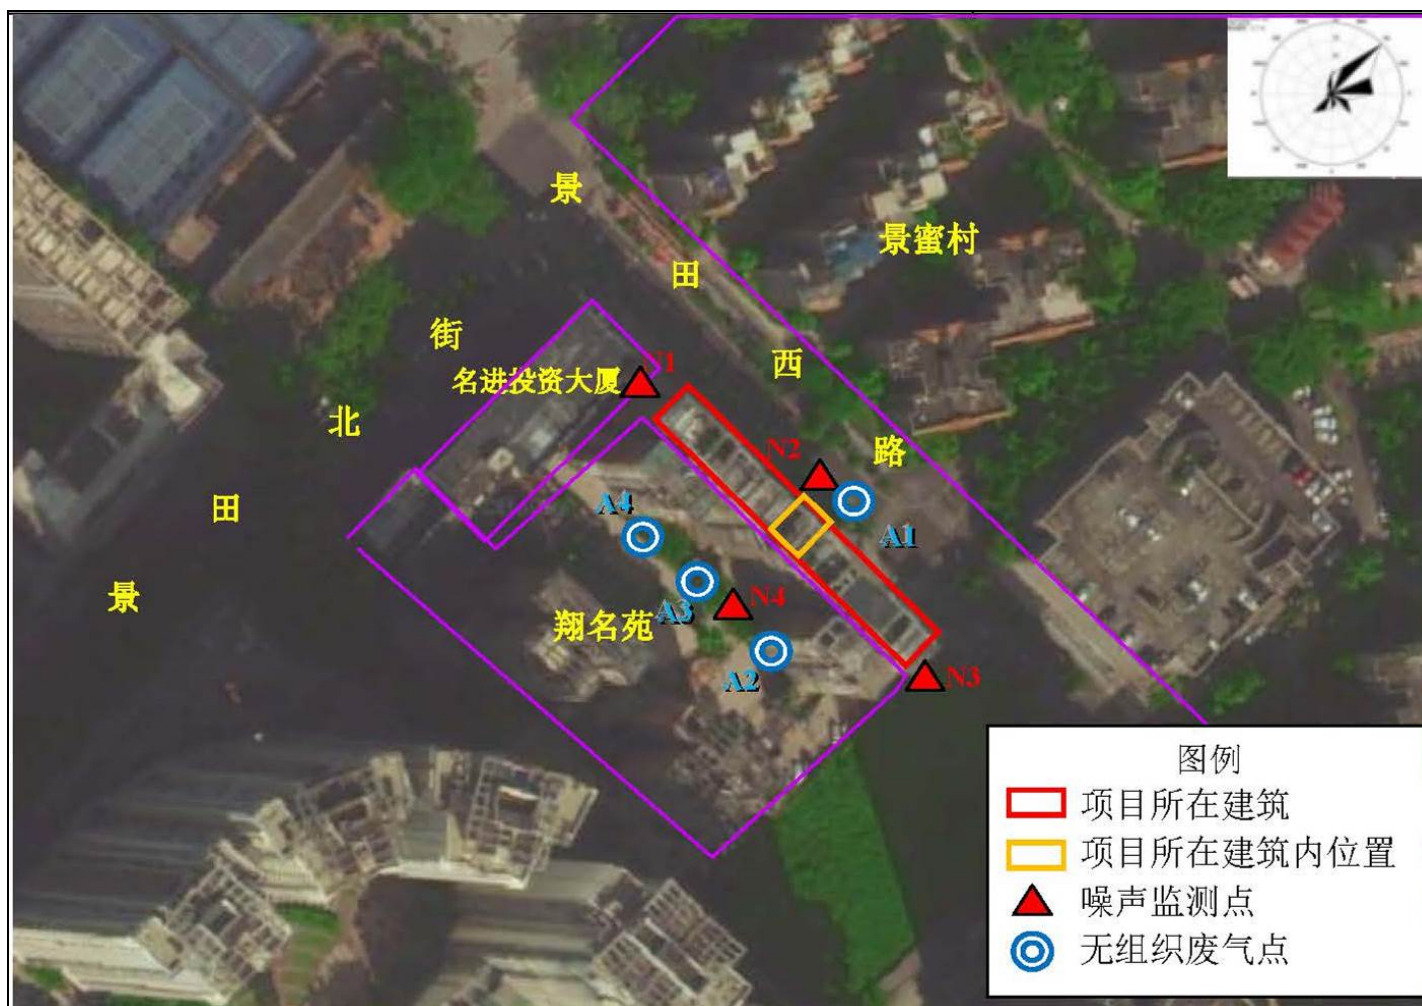
附图 5 验收废气及噪声监测布点图

监测内容				
1、验收监测条件及内容				
本次验收监测在主体工程运行稳定，环保设施运行正常的情况下进行，主要包括医疗废水、恶臭废气（无组织）和边界噪声。				
2、监测点位、因子、频次及监测周期				
经现场调查，同时依据《深圳市福田区瑞鹏宠物医院有限公司景田分院新建项目环境影响报告表》（2018年8月）和（原）深圳市福田区环境保护和水务局《备案回执》（备案号：FTHPBA20180007），项目验收监测内容见下表。				
表 6-1 验收监测内容一览表				
监测项目	监测内容	监测点位	监测因子	监测频次及监测周期
废水	医疗废水	医疗废水处理设施 1#排放口 W1	pH、COD _{Cr} 、BOD ₅ 、SS、氨氮、粪大肠菌群数、总余氯	连续监测 2 天，4 次/天
废气（无组织）	恶臭废气	项目边界外上风向 A1 监测点	臭气浓度、硫化氢、氨	连续监测 2 天，3 次/天
		项目边界外下风向 10m 范围内 A2 监测点		
		项目边界外下风向 10m 范围内 A3 监测点		
		项目边界外下风向 10m 范围内 A4 监测点		
噪声	厂界噪声	项目所在建筑西北面边界外 1m 处 N1	Leq	连续监测 2 天，每天昼、夜各监测 1 次
		项目所在建筑东北面边界外 1m 处 N2		
		项目所在建筑东南面边界外 1m 处 N3		
		项目所在建筑西南面边界外 1m 处 N4		
备注	（1）本项目医疗废水处理设施为小型一体机，废水产生间断，直接收集在消毒设备内置的水箱，到一定水位后自动投加含氯消毒片，停留 1 小时以上自动排水，处理前无采样口，无法进行处理前的废水采样监测。 （2）无组织废气具体监测点位以现场测定的实际风向和建筑边界情况进行判定，请记录实际的监测点位在平面布置图的位置、经纬度、风向等。本项目医疗废水监测布点图见附图 4，项目废气及噪声监测布点图见附图 5。

测点 编号	检测点位置	主要 声源	L _{eq} 检测结果 [dB (A)]				《社会生活环境噪声 排放标准》 (GB22337-2008) 2类限值 [dB (A)]	
			2021.7.23~ 2021.7.24		2021.7.24~ 2021.7.25		昼间	夜间
			昼间	夜间	昼间	夜间		
N1	项目所在建筑 西北面边界外 1m处	社会生 活噪声	59	49	59	48	60	50
N2	项目所在建筑 东北面边界外 1m处	社会生 活噪声	58	49	59	49	60	50
N3	项目所在建筑 东南面边界外 1m处	社会生 活噪声	59	49	59	48	60	50
N4	项目所在建筑 西南面边界外 1m处	社会生 活噪声	58	18	59	47	60	50
